| LVM N.º 12/25 | LAUDO DE VISTORIA MECÂNICA | Cristiano R. Basso Eng. Mecânico |

| DADOS DO EQUIPAMENTO | | | | | |
|---|---|---|---|---|---|
| Fabricante | Case | Equipamento | Motoniveladora | Modelo | 845B |

| OBSERVAÇÕES |
|--|
| <p>A motoniveladora Case 845B estava com o radiador furado, com isso teve um super aquecimento no motor. Depois de trocado o radiador o equipamento passou a super aquecer, antes de agravar o problema (trancar o motor) o mesmo foi aberto para verificação.</p> |

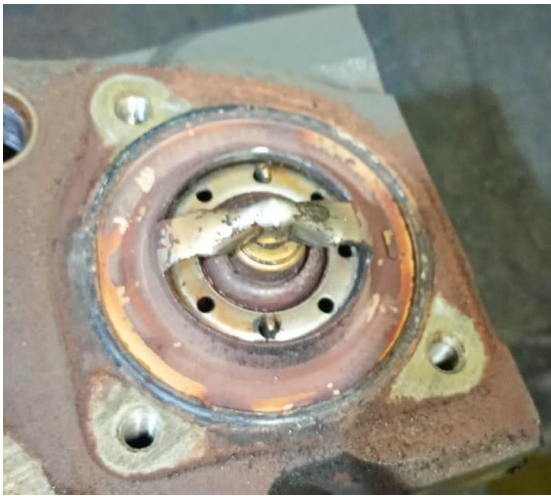
| TERMOSTÁTICA | DEFEITO |

| TERMOSTÁTICA | DEFEITO |
|---|--|
| | <p>- Válvula termostática com sinais de oxidação e passagem de água.</p> |

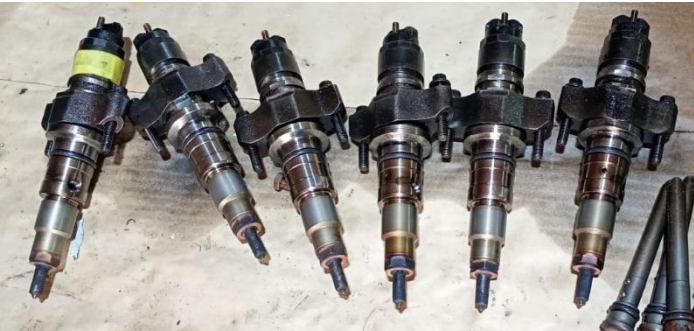
| UNIDADES INJETORAS | DEFEITO |

| UNIDADES INJETORAS | DEFEITO |
|--|---|
| | <p>- Bicos dos injetores com excesso de carvão, com a retirada do cabeçote recomendo manutenção preventiva.</p> |

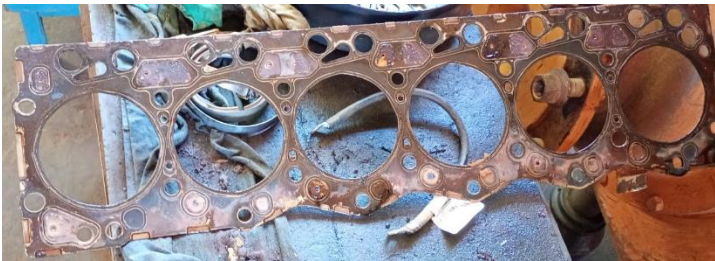
| JUNTA DO CABEÇOTE | DEFEITO |

| JUNTA DO CABEÇOTE | DEFEITO |
|---|--|
| | <p>- Junta do cabeçote com marcas de super aquecimento (queimada).</p> |

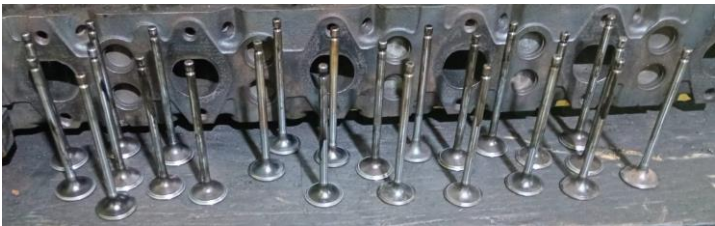
| VÁLVULAS | DEFEITO |

| VÁLVULAS | DEFEITO |
|---|--|
| | <p>- Folga excessiva nas válvulas do cabeçote.</p> |

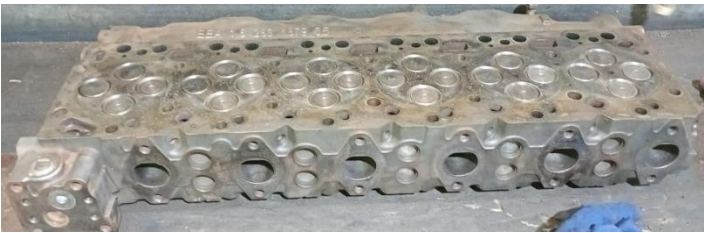
| CABEÇOTE | DEFEITO |

| CABEÇOTE | DEFEITO |
|---|--|
| | <p>- Cabeçote sofreu super aquecimento, deve ser verificado.</p> |

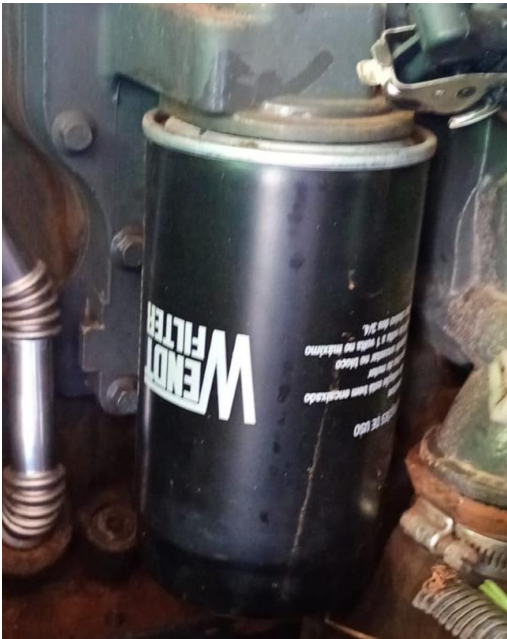
| FILTROS | DEFEITO |

| FILTROS | DEFEITO |
|--|---|
| | <p>- Os filtros e fluidos devem ser substituídos.</p> |
