Vista parcial do trator agrícola Solis 90 – super aquecimento do motor

VISTORIA MECÂNICA

LVM N.º 01/25	LAUDO DE VISTORIA MECÂNICA	Cristiano R. Basso Eng. Mecânico
---------------	----------------------------	-------------------------------------

DESCRIÇÃO DE PEÇAS E SERVIÇOS
Trator agrícola SOLIS 90

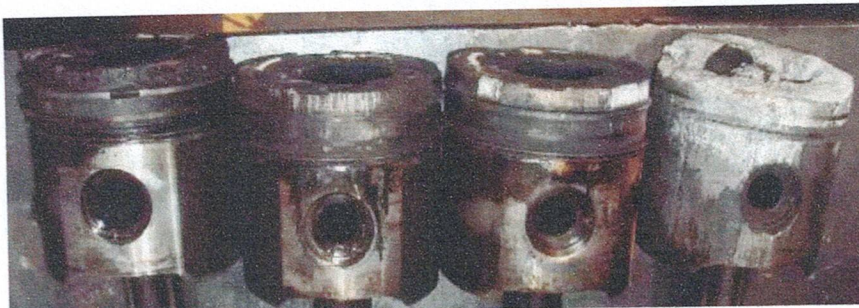
- Pistões riscaram devido ao superaquecimento do motor.

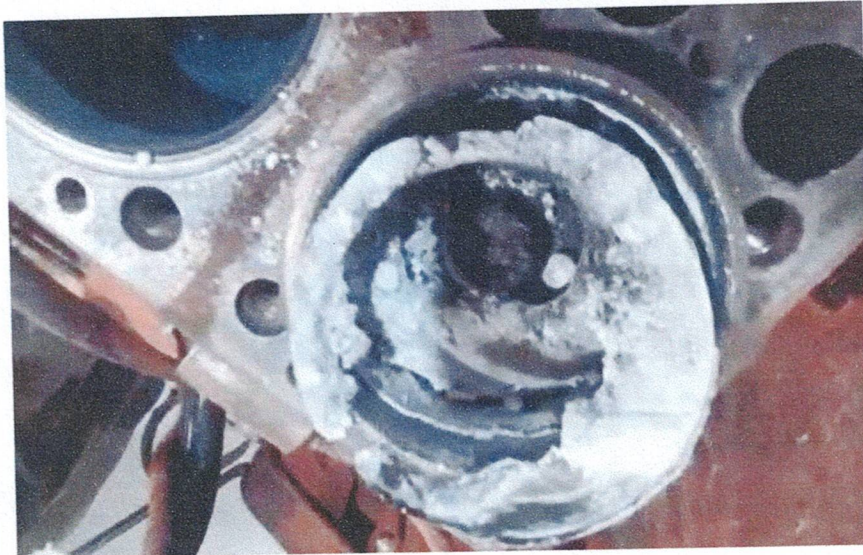
- O 4º pistão estava completamente fundido na camisa, chegando a remover a camisa do bloco do motor.

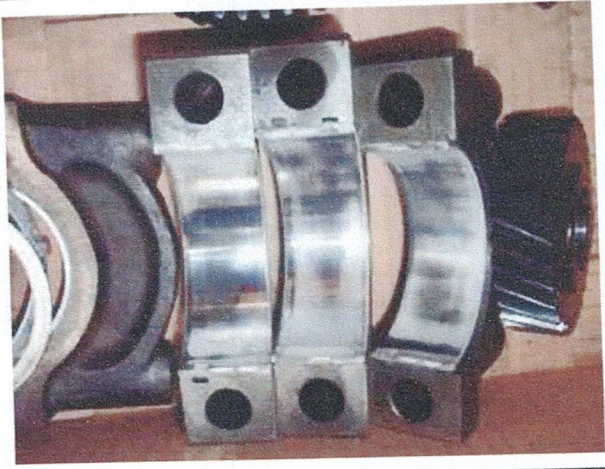
<p>BRONZINAS</p>
DEFEITO

<p>- As bronzinas começaram apresentar sinais de desgaste, mas não comprometeram os mancais.</p>

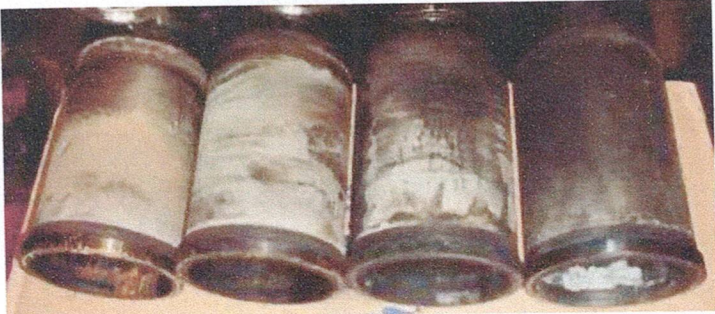
<p>- Devido super aquecimento as camisas sofreram tempera do material, como podemos observar na coloração externa.</p>

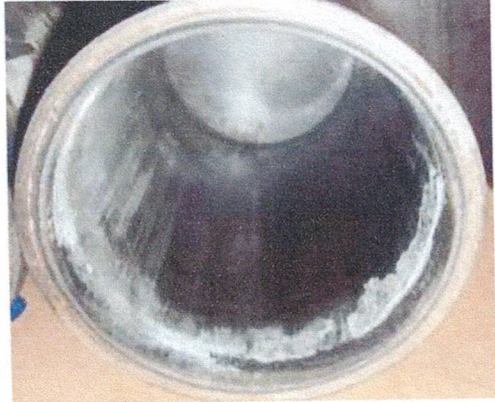
<p>CAMISAS</p>
DEFEITO

<p>- Camisas riscaram toda parede interna, chegando a fundir do pistão na 4ª camisa.</p>

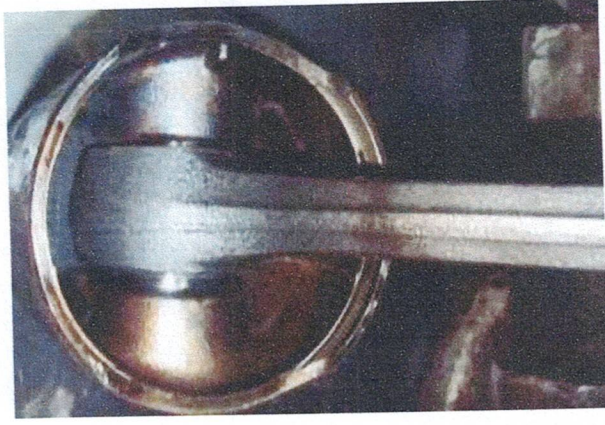
<p>BIELAS</p>
<p>DEFEITO</p>	<p>DEFEITO</p>

<p>- As 4 biebras do motor apresentam sinais de super aquecimento na união com o pistão.</p>

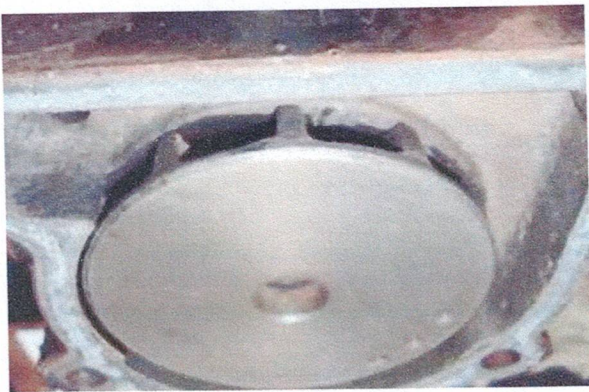
<p>BOMBA DE AGUA</p>
<p>DEFEITO</p>	<p>DEFEITO</p>

<p>- A bomba de água não apresenta sinais de travamento ou corrosão.</p>

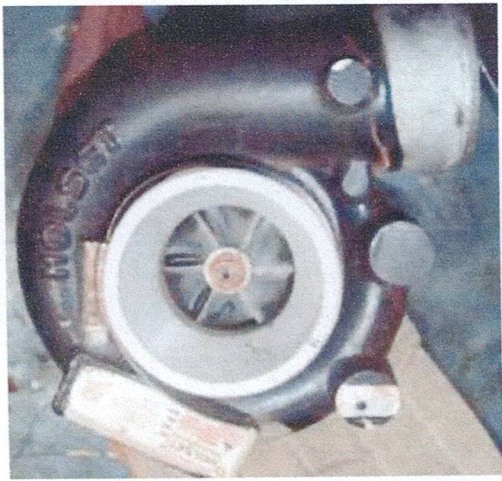
<p>TURBINA</p>
<p>DEFEITO</p>	<p>DEFEITO</p>

<p>- A turbina apresenta folga nos dois sentidos do eixo, indicando que particulados sólidos danificaram a mesma.</p>

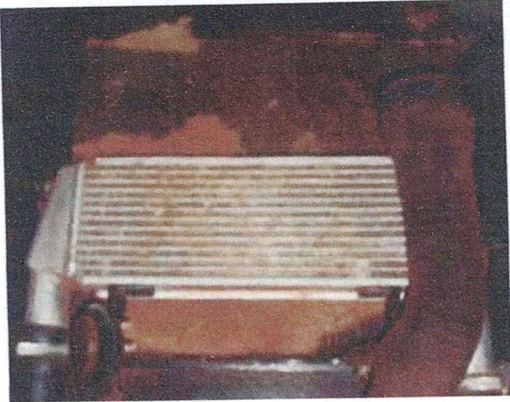
<p align="right">RADIADORES</p>
DEFEITO

<p>- Radiador de água e intercooler sujos/trancados.</p>

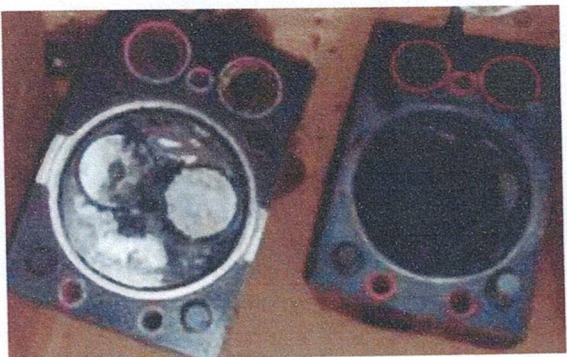
<p align="right">CABEÇOTES</p>
DEFEITO

<p>- Cabeçote do 4º cilindro com material fundido (alumínio do pistão) na válvula e câmara de explosão.</p>
